**OPINIA TECHNICZNA DOTYCZĄCA
WPŁYWU PROWADZONYCH
I PLANOWANYCH ROBÓT DROGOWYCH
NA USZKODZENIA I STAN TECHNICZNY
BUDYNKU MIESZKALNO-USŁUGOWEGO
W CIESZYNIE, RYNEK 3**

.....
Dr inż. Zbigniew PAJĄK

wrzesień, 2021 r.

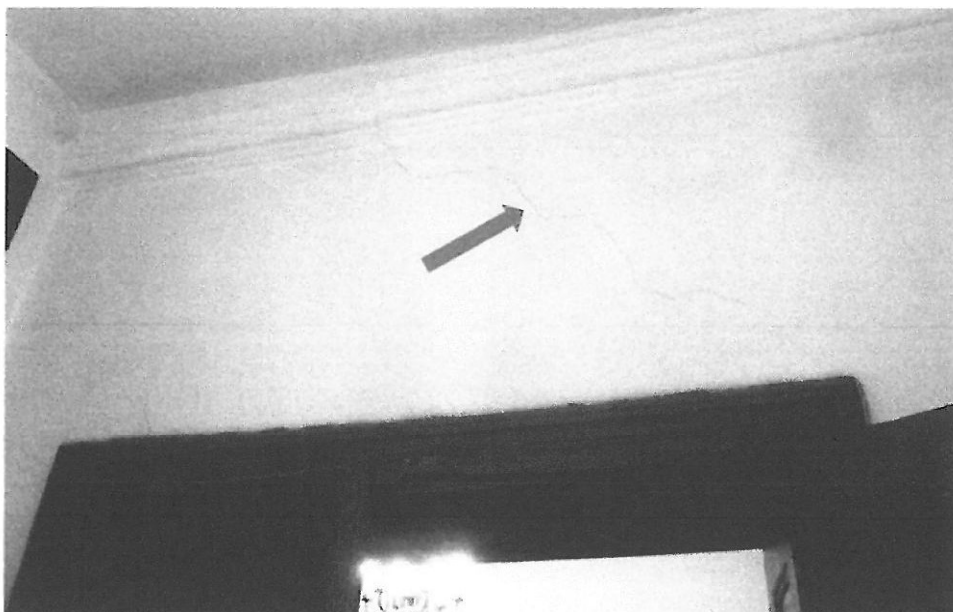
- liczne zarysowania murów nośnych, widoczne na tynkach i okładzinach ceramicznych. Największe zarysowania stwierdzono w rejonie nadproży drzwiowych w ścianach nośnych na piętrze (Rys. 7) i na zewnętrznej ścianie od podwórza (Rys. 8). Stwierdzono także pionowe zarysowania wzdłuż styków ścian piętra i poddasza ze ścianą zewnętrzną od strony Rynku, wskazujące na odspajanie się ściany od budynku (Rys. 9),
- zarysowania sklepień nad parterem i piętrem (Rys. 10),
- zarysowania murów elewacyjnych przy nadprożach (Rys. 11) i w kluczach arkadowych łuków (Rys. 12),
- zarysowania wzdłuż faset na tynkach sufitowych (Rys. 13),
- zarysowania na stykach ścian działowych ze ścianami i sklepieniami,
- zarysowania posadzek z płytek ceramicznych.

Rys. 7. Przykładowe zarysowanie nad nadprożem drzwiowym piętra (26.08.2021)

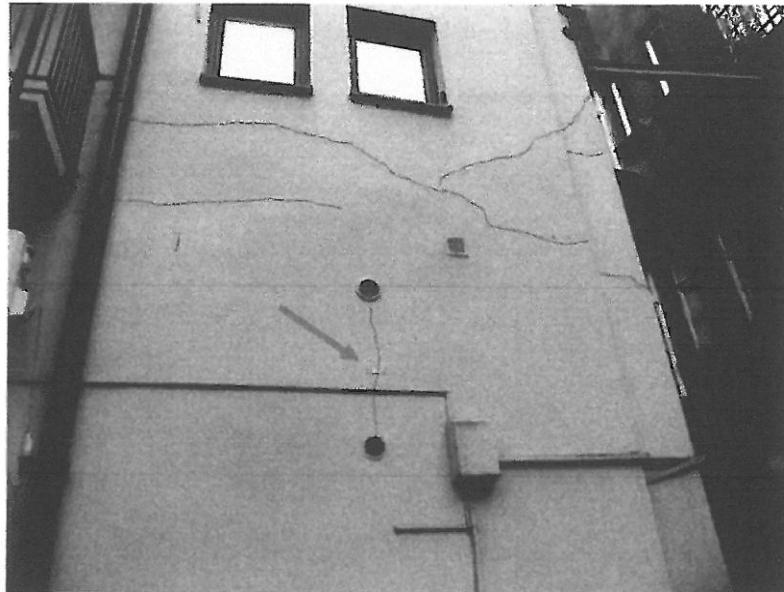
Rys. 8. Stan zarysowania ściany północnej od podwórza na dzień 26.08.2021 r.; miernik do pomiaru szerokości rysy założony przez właściciela

Powyższe uszkodzenia zostały przez właścicieli zgłaszane wykonawcy i służbom konserwatorskim. W związku z tymi zgłoszeniami wykonawca robót drogowych w końcu listopada 2020 r. założył na ścianach piętra w miejscu rys cztery płytki szklane (plomby) [1.17] – Rys. 14, 15. Na ukośnej rysie na elewacji północnej właściciel osobiście założył miernik do pomiaru przyrostu rozwarcia rysy (por. Rys. 8).

- Należy monitorować stan budynku, a w szczególności odspojonej ściany frontowej od strony Rynku, spękanej ściany północnej i zachodniej od podwórza, oraz ukośnie pękniętej ściany w pokoju przy plombie nr 2. Na rysach założyć plomby, które należy systematycznie kontrolować, do czasu wzmocnienia i naprawy uszkodzonych elementów, na podstawie oddzielnego opracowania.

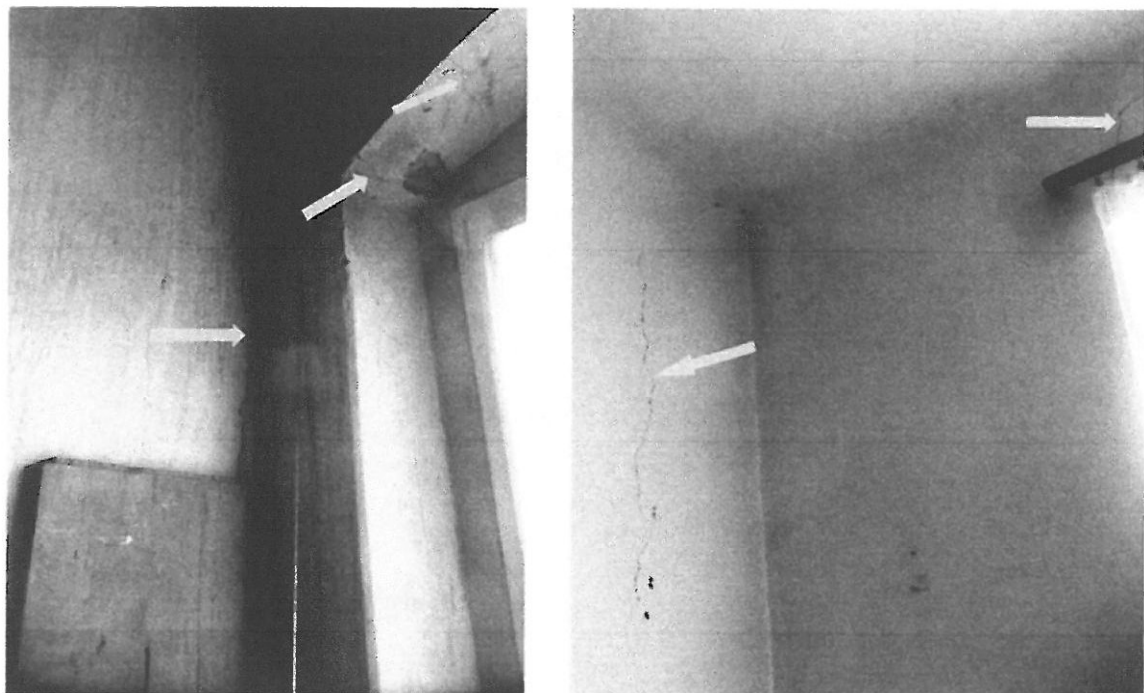
Rys. 9. Zarysowania wzdłuż styku ścian ze ścianą frontową od strony Rynku (26.08.2021)

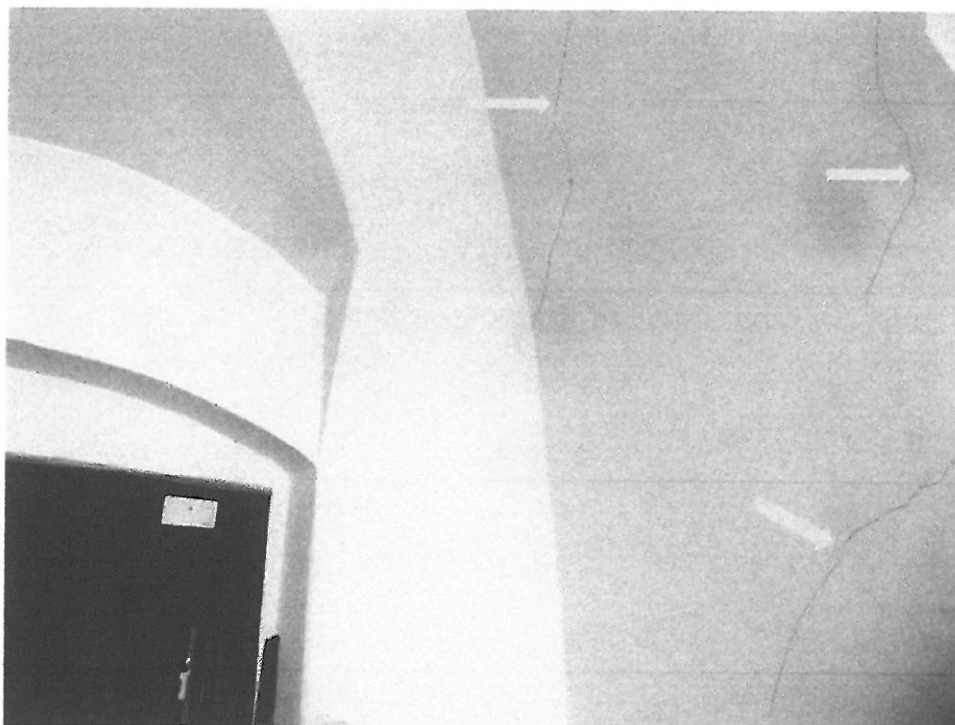
Rys. 10. Przykładowe zarysowania na sklepieniach (26.08.2021)

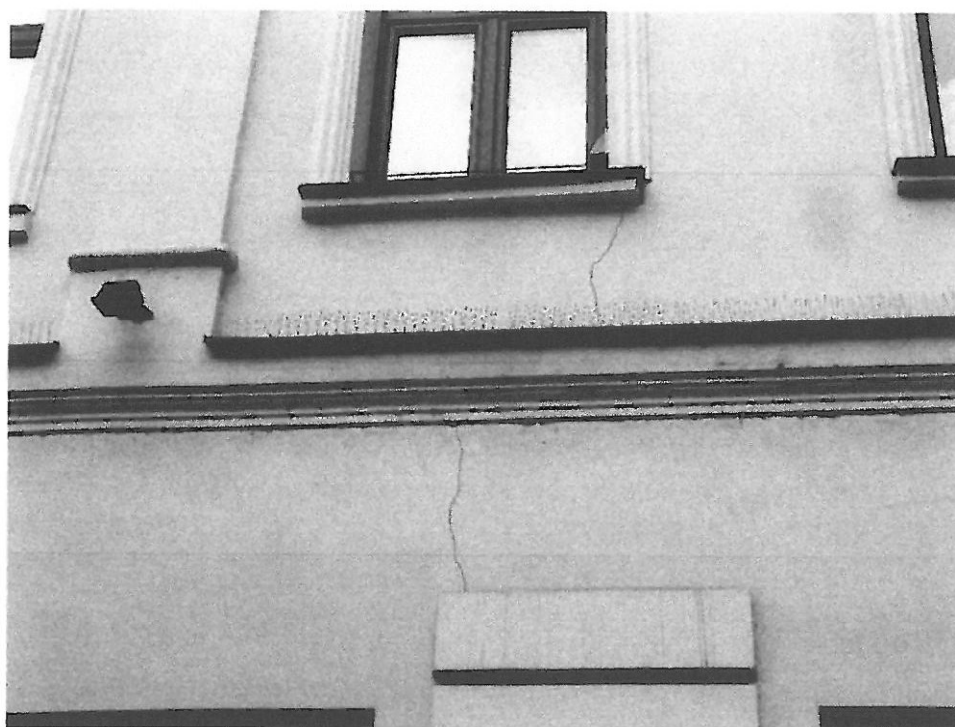
Rys. 11. Przykładowe zarysowania na elewacji (26.08.2021)

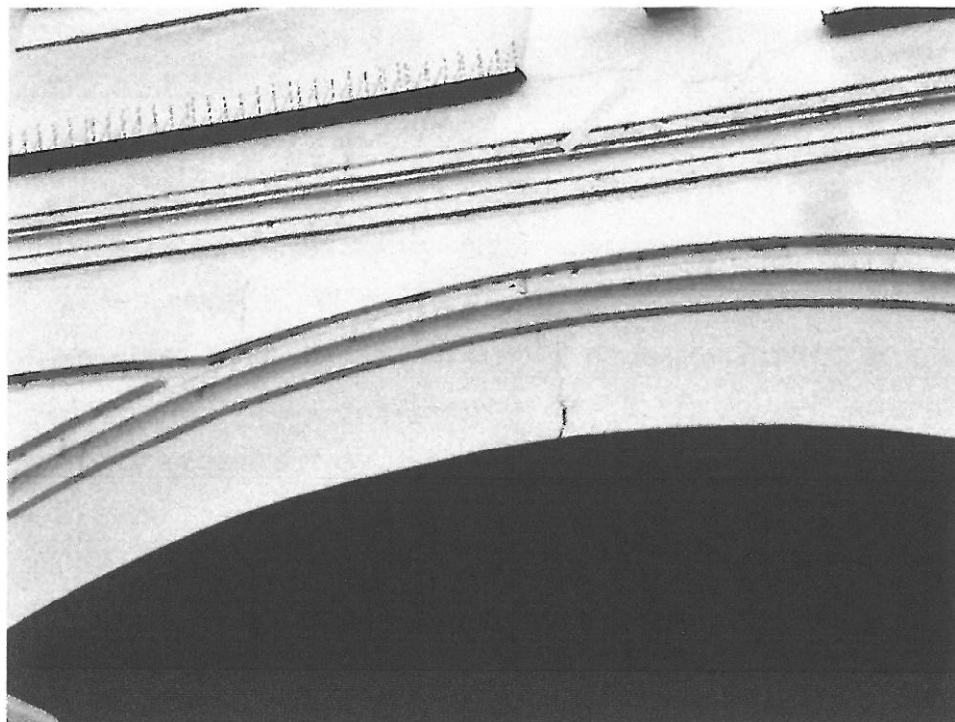
Rys. 12. Przykładowe zarysowania na łukach arkad (26.08.2021)

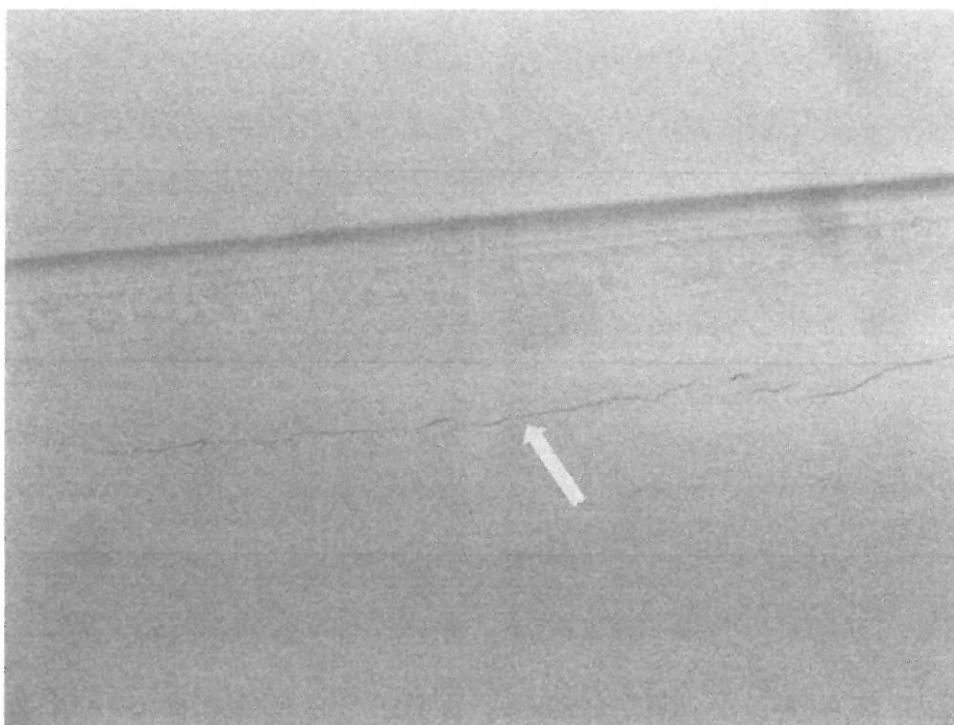
Rys. 13. Przykładowe zarysowania tynków sufitowych przy fasetach (26.08.2021)

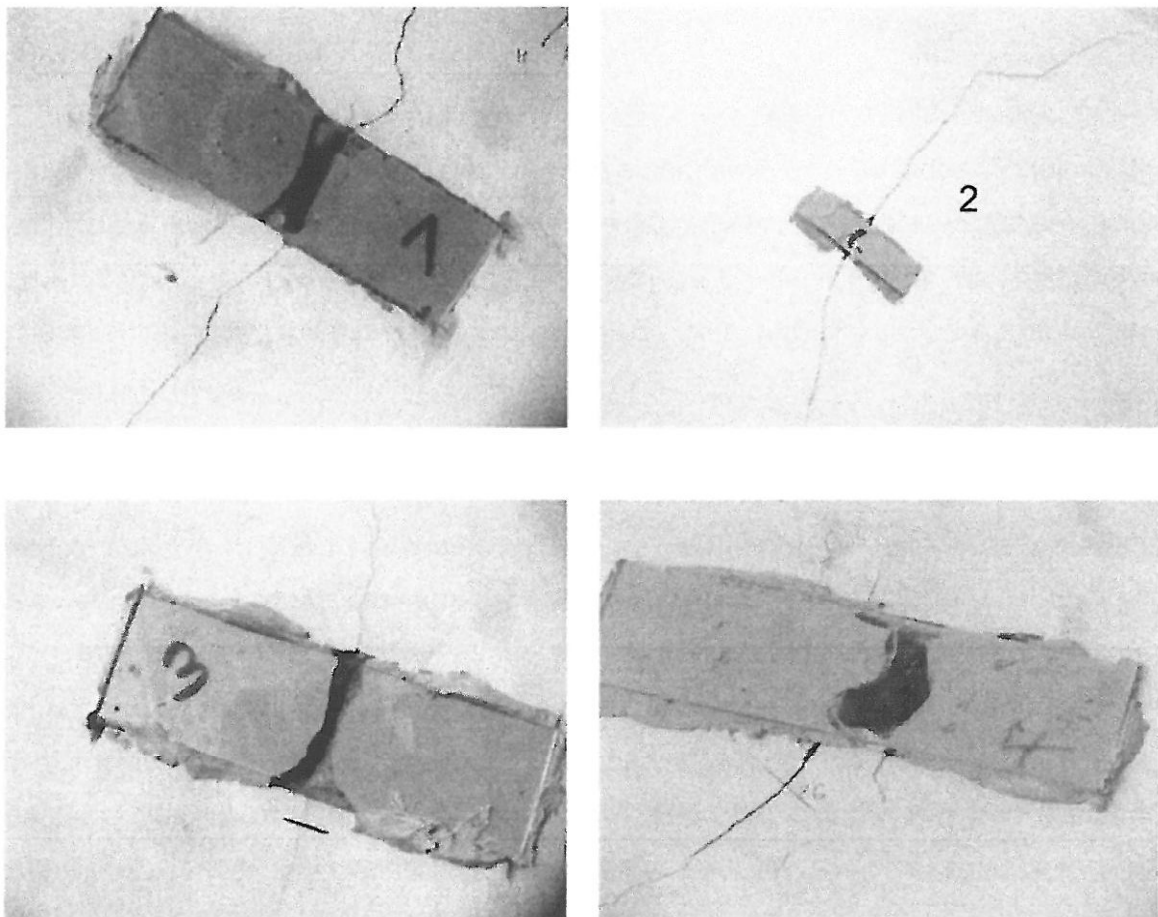
Rys. 14. Stan plomb, założonych na rysach na ścianach piętra, na dzień 26. 08. 2021 r.;
płytką szklaną z plomby nr 2 odpadła

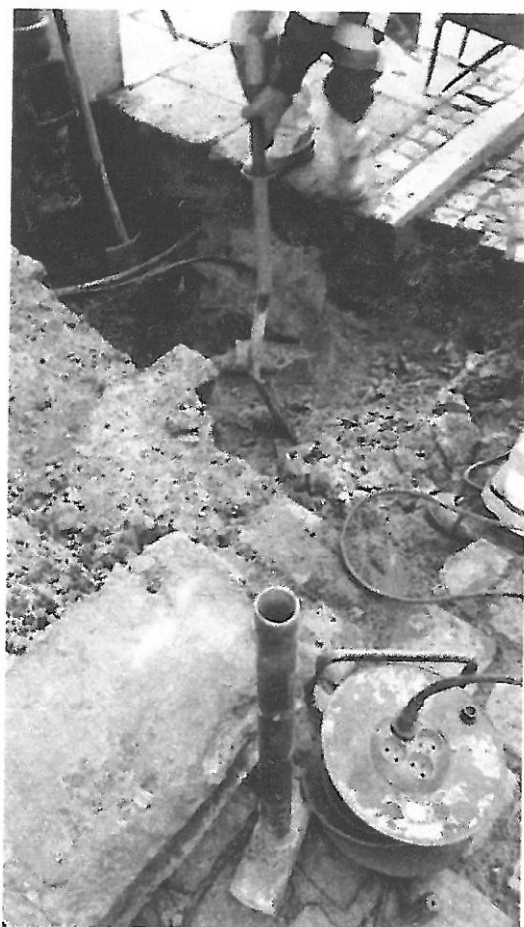
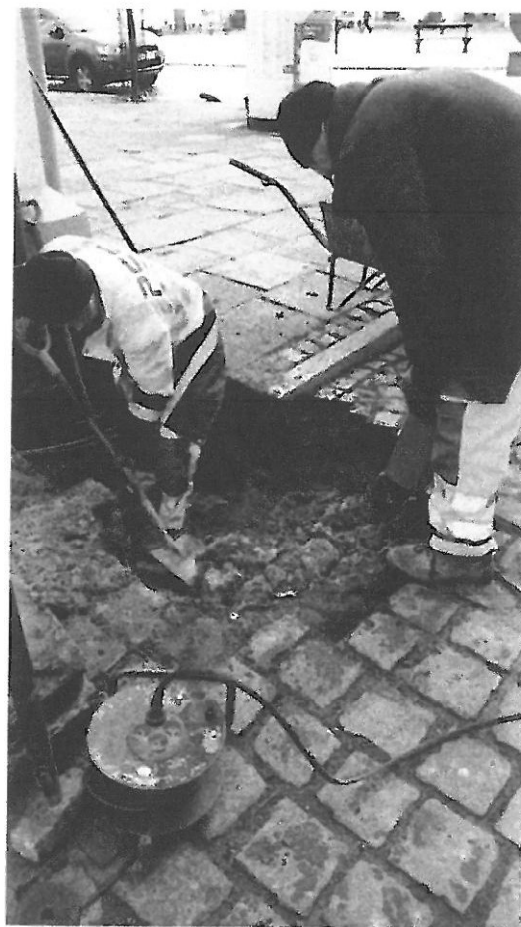
W listopadzie 2020 r. przy budynku wykonywano wykopy w celu wymiany instalacji kanalizacji deszczowej. Po zdjęciu nawierzchni z kostki brukowej rozbijano betonową podbudowę udarowymi młotami pneumatycznymi – Rys. 16. Następnie wykopy zasypano, zagęszczano podłoże i prowizorycznie uzupełniono nawierzchnię zasypkami żwirowymi. Po tak nierównej nawierzchni przemieszczają się obecnie ciężkie samochody ciężarowe dostarczające materiały na budowę – Rys. 17.

Rys. 16. Rozbijanie betonowej podbudowy młotem pneumatycznym przy budynku – foto właściciela

- Ze względu na planowane jeszcze roboty drogowe w sąsiedztwie budynku, wzdłuż ul. Głębokiej i na Rynku, należy:
 - ograniczyć pracę ciężkiego sprzętu budowlanego,

- wykluczyć ruch ciężkich samochodów ciężarowych,
 - rozpoznać głębokość posadowienia i stan murów fundamentowych w celu podjęcia stosownych działań na czas prowadzenia wykopów.

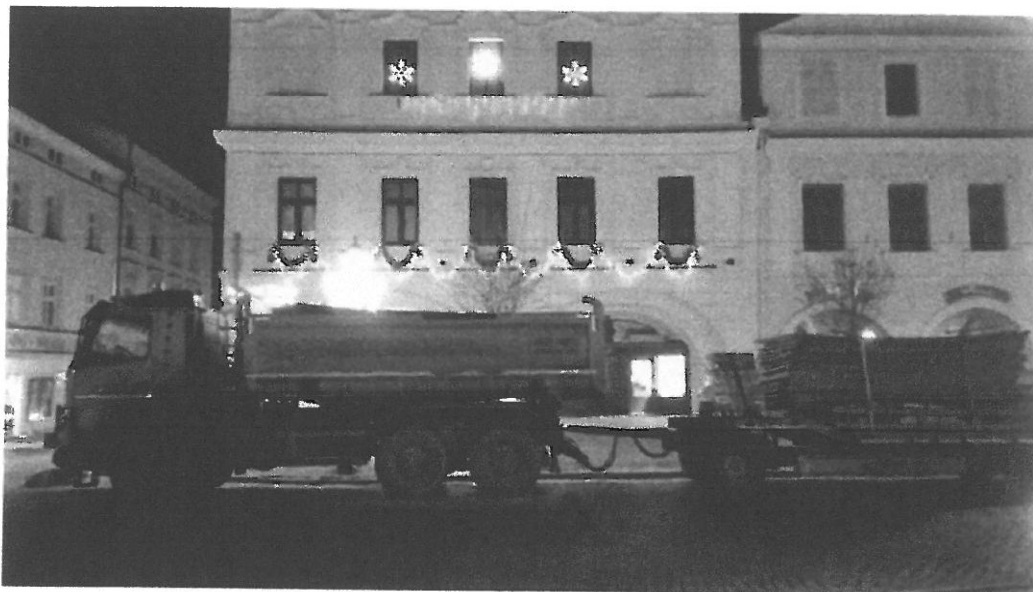
Rys. 17. Ruch ciężkich samochodów ciężarowych przy budynku – foto właściciela

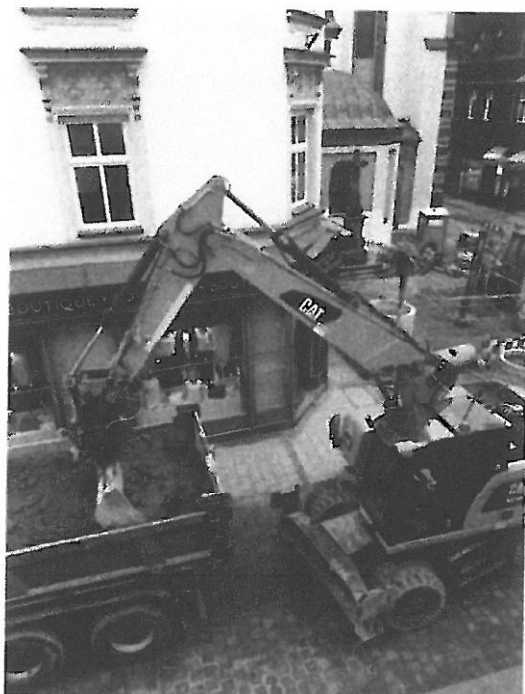
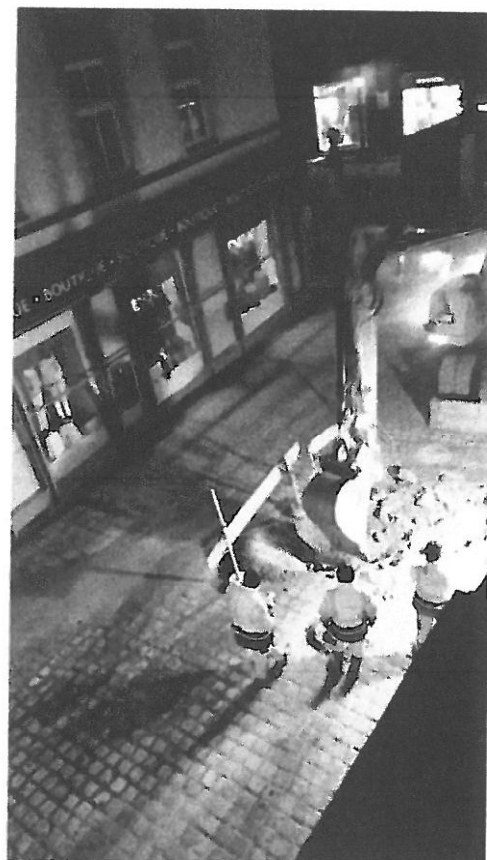
W ostatnim okresie prowadzone były i nadal są kontynuowane prace w rejonie Placu Kościelnego usytuowanego przy zachodniej części budynku. Używane są koparki (Rys. 18), młoty pneumatyczne i zagęszczarki płytowe o masie 340 kg (Rys. 19). Roboty prowadzone są na całej szerokości jezdni i chodników. Podczas pracy urządzeń, rozładunku materiałów i przejazdów ciężkich samochodów ciężarowych z pełnym obciążeniem po nierównej nawierzchni, generowane są drgania, które przez sztywne podłoże przenoszone są na budynek. Wpływ na konstrukcję budynku mają w szczególności drgania o charakterze impulsowym – np. uderzenia łyżką koparki, ruch ciężkiego sprzętu budowlanego i samochodów

Rys. 18. Koparki pracujące przy budynku; rozbiórka kostki łyżką koparki; foto właściciela

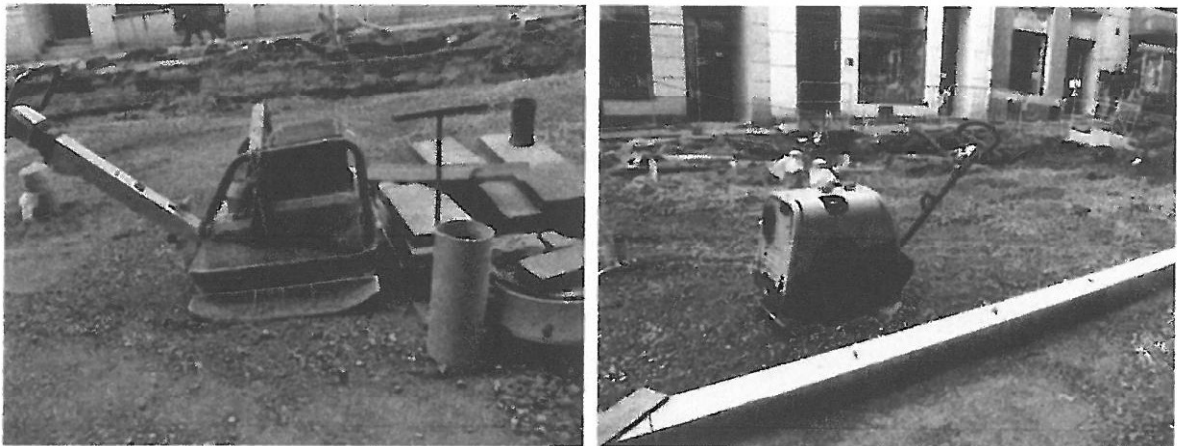
Rys. 19. Zagęszczarki płytowe służące do dogęszczania podłoża

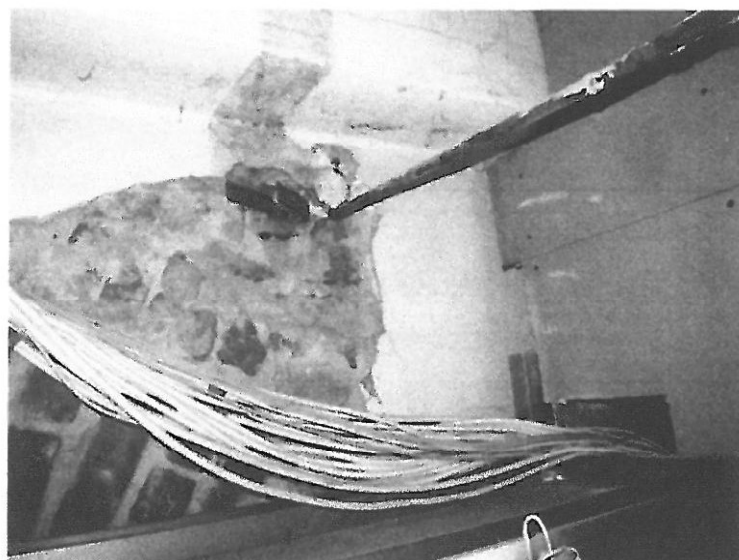
Charakter spękań, które występują w budynku wskazuje, że ich przyczyną są między innymi oddziaływania dynamiczne od drgań komunikacyjnych i technologicznych przekazywanych na budynek przez podłoże. W miejscach wystąpienia największych rys, na których założono plomby, struktura murów jest osłabiona i niejednorodna – dawne przeróbki w rejonie nadproży i przy otworach drzwiowych. Wskazuje na to np. zły stan murów parteru pod plombą nr 2 – Rys. 20.

Rys. 20. Niejednorodna struktura muru parteru na słabej zaprawie wapiennej pod ukośnym pęknięciem ściany piętra – plomba nr 2.
